Q-02014-260-001

Bestimmung der Haftfestigkeit und
Blasenbildung nach 56 Tagen und
250 Tagen Beanspruchung mit
rückseitiger Feuchteeinwirkung
von dem Beschichtungsaufbau:

- Disboxid 461 EP-Filler NEU gefüllt mit
Geba Quarzsand
- Disboxid 943 Einstreuquarz
- Disboxid 464 EP-Decksiegel

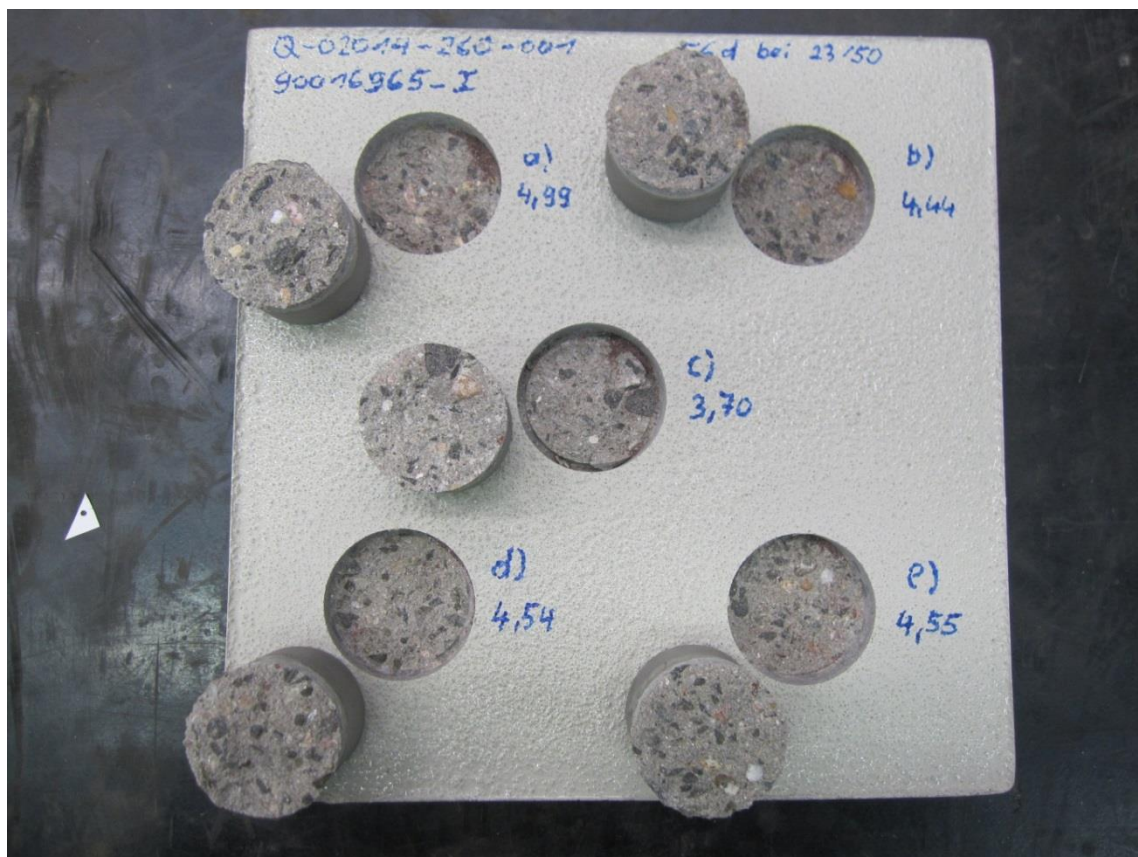
Prüfstellen-Nr. 90016965 I	Bruchkraft [N]	Prüffläche [mm ²]	Haftfestigkeit [MPa]	
			Einzelwerte	Bruchbild
a	10052	2011	4,99	A = 100 %
b	8967	2019	4,44	A = 100 %
c	7375	1995	3,70	A = 100 %
d	9200	2027	4,54	A = 100 %
e	9109	2003	4,55	A = 100 %
Mittelwert			4,4	-

Tabelle 1: Haftfestigkeit nach 56 Tagen 23/50

Abbildung 1: Bruchbilder Haftfestigkeit nach 56 Tagen 23/50

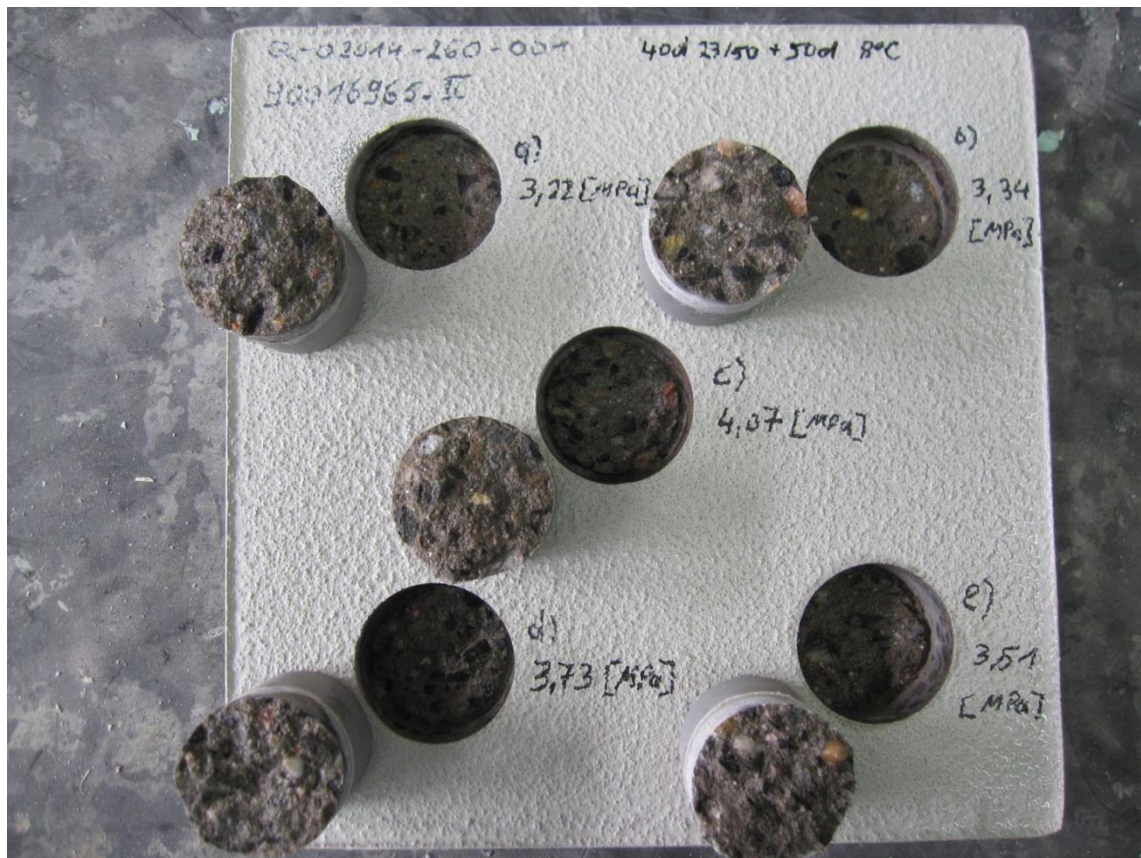
Prüfstellen-Nr. 90016965 II	Bruchkraft [N]	Prüffläche [mm ²]	Haftfestigkeit [MPa]	
			Einzelwerte	Bruchbild
a	6440	2002	3,22	A = 100 %
b	6663	1995	3,34	A = 100 %
c	8065	1983	4,07	A = 100 %
d	7383	1979	3,73	A = 100 %
e	6965	1987	3,51	A = 100 %
Mittelwert			3,6	-

Tabelle 2: Haftfestigkeit nach 40 Tagen 23/50 + 56 Tagen rückseitige Feuchteeinwirkung

Abbildung 2: Bruchbilder Haftfestigkeit nach 40 Tagen 23/50 + 56 Tagen rückseitige Feuchteeinwirkung

Bemerkung: In allen Bruchebenen war visuell Feuchtigkeit vorhanden.

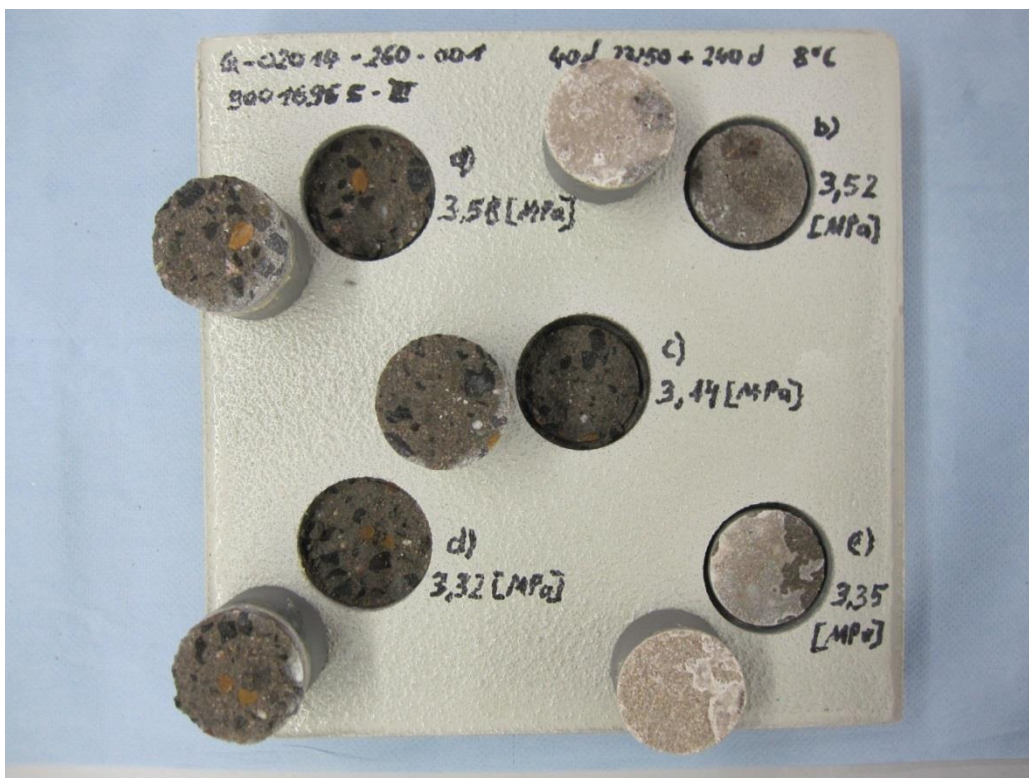
Prüfstellen-Nr. 90016965 III	Bruchkraft [N]	Prüffläche [mm ²]	Haftfestigkeit [MPa]	
			Einzelwerte	Bruchbild
a	7308	2043	3,58	A = 100 %
b	6997	1987	3,52	A : A/B = 15 % : 85 %
c	6273	1995	3,14	A = 100 %
d	6784	2043	3,32	A = 100 %
e	6597	1971	3,35	A/B : B = 40 % : 60 %
Mittelwert			3,4	-

Tabelle 3: Haftfestigkeit nach 40 Tagen 23/50 + 250 Tagen rückseitige Feuchteinwirkung

Abbildung 3: Bruchbilder Haftfestigkeit nach 40 Tagen 23/50 + 250 Tagen rückseitige Feuchteinwirkung

Bemerkung: In allen Bruchebenen war visuell Feuchtigkeit vorhanden

- Nach 56 Tagen und 250 Tagen Beanspruchung mit rückseitiger Feuchteeinwirkung bei ca. 8 °C und ca. 60 % rel. Luftfeuchte war keine Blasenbildung vorhanden (Blasengrad 0(S0) gemäß EN ISO 4628-2).
- Unabhängig der Konditionierungen liegen alle Einzelwert der Haftfestigkeit zwischen 3,14 MPa bis 4,99 MPa.
- Nach 250 Tagen Beanspruchung mit rückseitiger Feuchteeinwirkung trat partiell ein Versagen in der Beschichtung auf.
