Prüfbericht-Nr. Q-06300-050-003

**Prüfauftrag Disboxid 460: Untersuchung zur Blasenbildung und
Bestimmung der Haftfestigkeit nach rückseitiger
Feuchteinwirkung**

Auftraggeber DISBON GmbH
Roßdörfer Straße 50
64372 Ober-Ramstadt

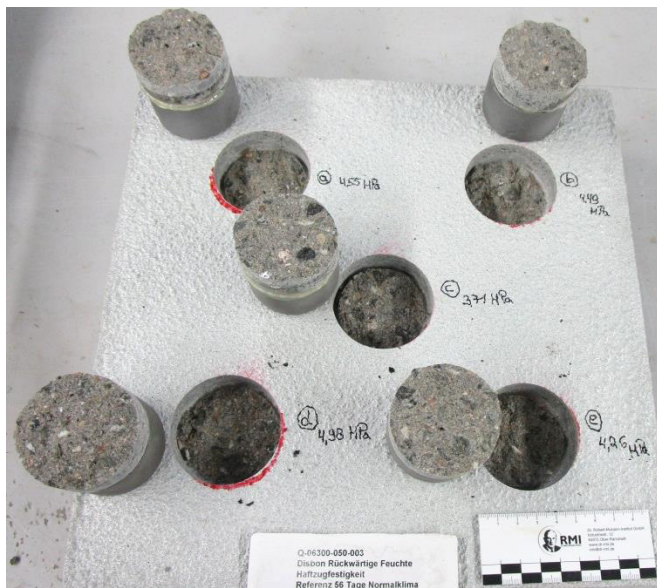
Abbildung 1: Bruchbild Normalklima

Kohäsionsbruch: A = Betonsubstrat

Prüfkörper-Nr. 90068353-I	Bruchkraft [N]	Prüffläche [mm ²]	Haftfestigkeit [MPa]	Bruchbild
a	9123	2003	4,55	A = 100 %
b	8813	1963	4,49	A = 100 %
c	7521	2027	3,71	A = 100 %
d	9778	1963	4,98	A = 100 %
e	8471	1987	4,26	A = 100 %
Mittelwert ± Messunsicherheit U			4,4 ± 0,8

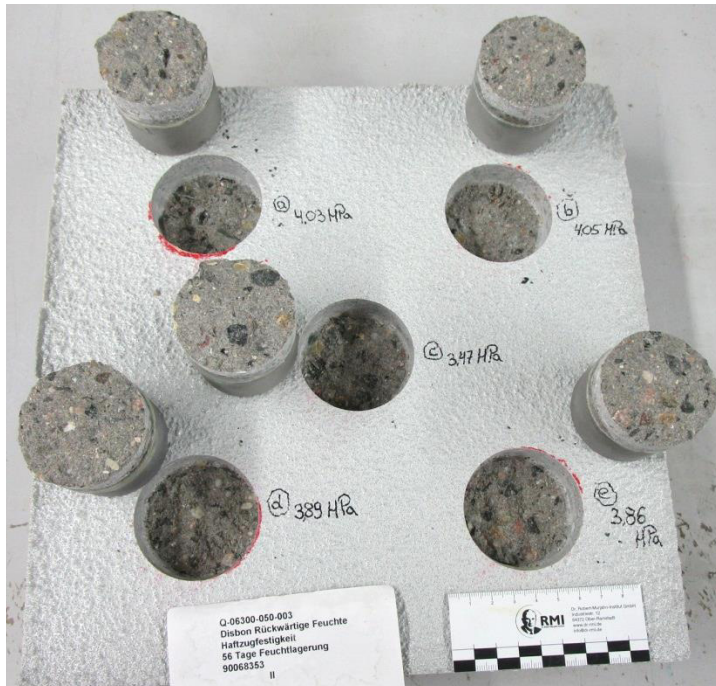
Abbildung 2: Bruchbild rückseitige Feuchteeinwirkung

Kohäsionsbruch: A = Betonsubstrat

Während als auch nach der Beanspruchung durch die rückseitige Feuchteinwirkung wurden keine Blasenbildung oder andere sichtbare Veränderungen an der Probenoberfläche beobachtet.

Prüfkörper-Nr. 90068353-I	Bruchkraft [N]	Prüffläche [mm ²]	Haftfestigkeit [MPa]	Bruchbild
a	7916	1963	4,03	A = 100 %
b	8107	2003	4,05	A = 100 %
c	6830	1971	3,47	A = 100 %
d	7883	2027	3,89	A = 100 %
e	7701	1995	3,86	A = 100 %
Mittelwert ± Messunsicherheit U			3,9 ± 0,8
